住宅リフォーム事例 ～福祉機器を導入した住宅改修～

住宅改修プロフィール（平成18年 8月 施工）

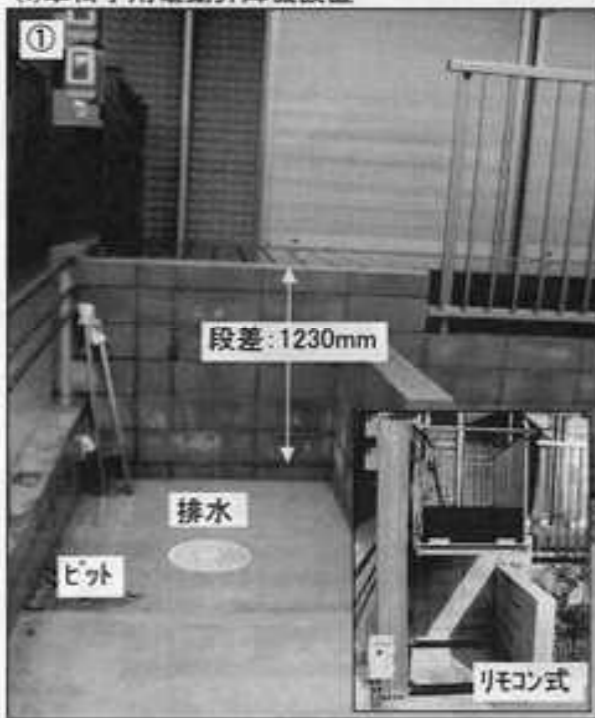
①車椅子用電動昇降機設置

改修のポイント 移動能力は車椅子利用レベルなので、住環境としては、車椅子で屋内移動が制限されないこと、屋外へ出やすいことが大切である。そこで、① 出入口は、日常的に使用する段差解消機と、非常用のスロープの、2箇所をもうけ、② 福祉機器はすべて、自分で操作可能なリモコン式とし、③ 便器、洗面器、キッチン、欄などの設備はすべて車椅子で利用できるように配慮し、④ スイッチ、コンセントや、建具の取っ手はすべて車椅子から手の届く位置に取り付け、⑤ 室内の床はすべてフラットとした。

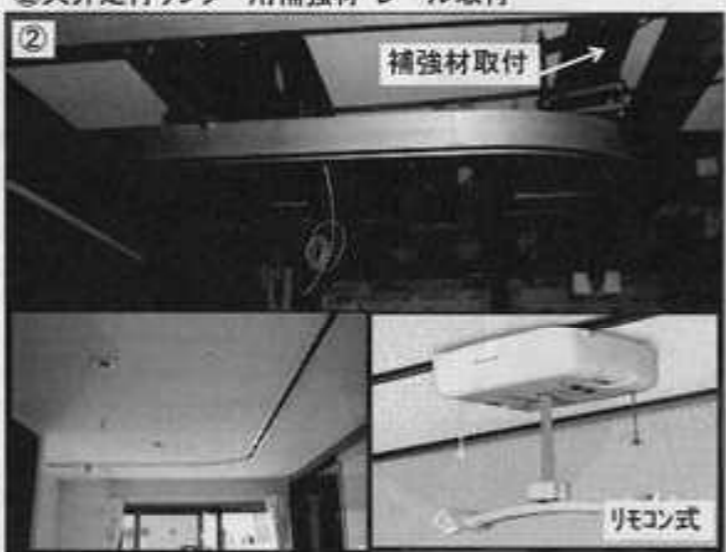
②天井走行リフター用補強材・レール取付

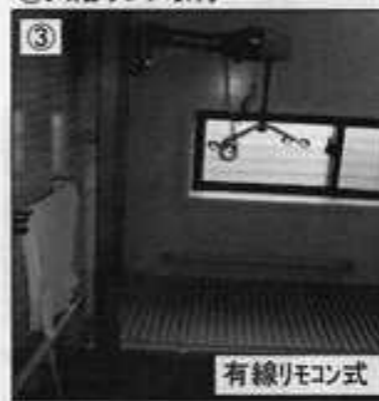
③入浴リフト取付

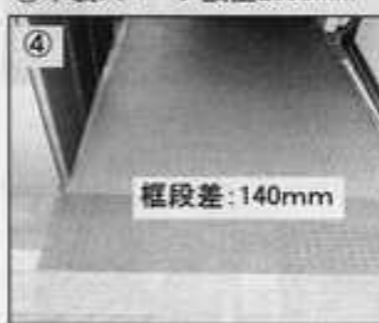
④木製スロープ設置2000mm

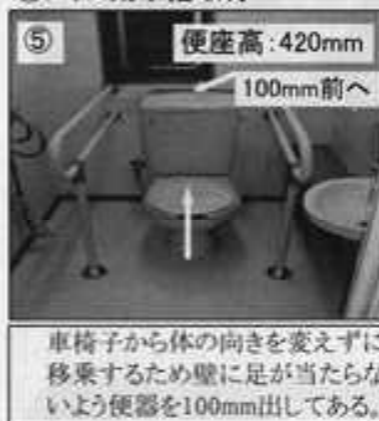
⑤トイレ用手摺取付

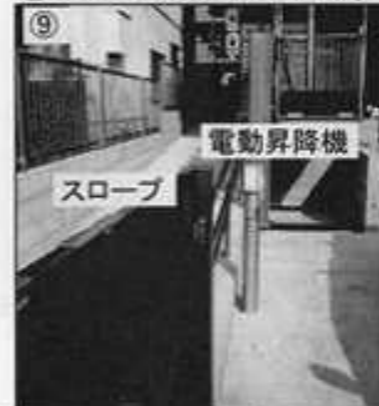
⑨スロープ14500mm 1/12勾配

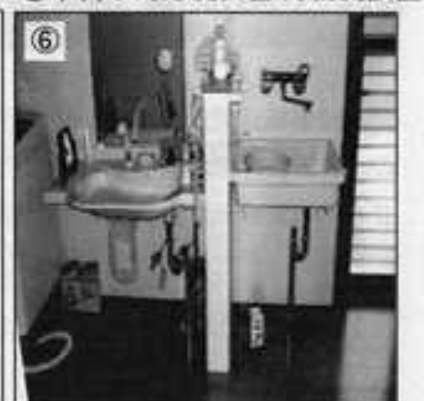
⑥車椅子対応洗面器・汚物流設置

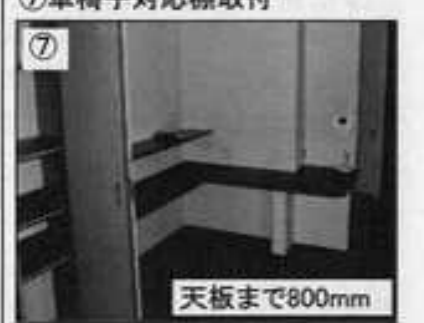
⑦車椅子対応欄取付

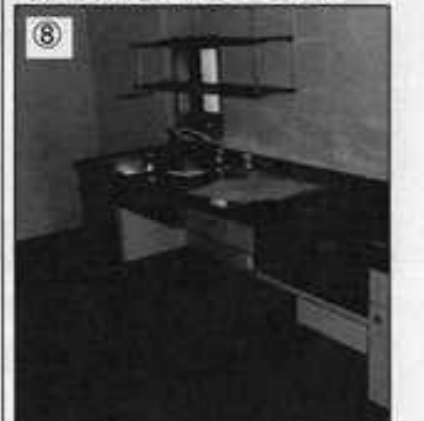
⑧車椅子対応キッチン設置

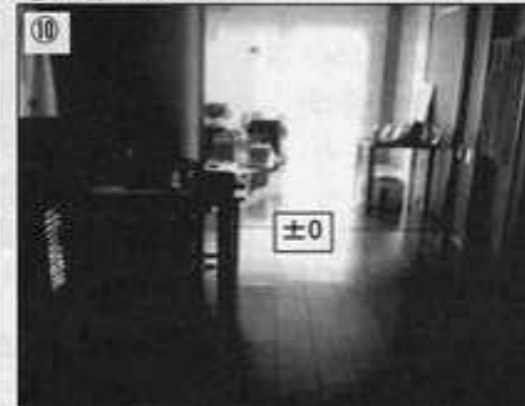
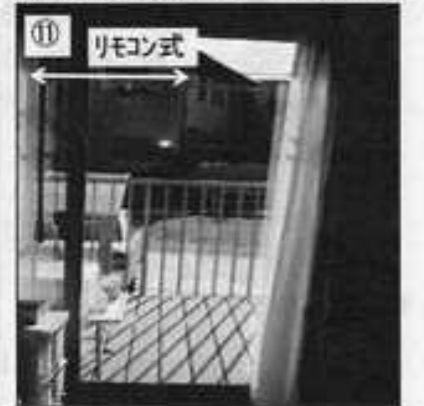
⑩段差のない床
