# 住宅リフォーム提案事例 その2

左大腿骨骨折 80歳代 女性

●提案、施工：ザン・ハウス（あいち福祉住環境研究会）

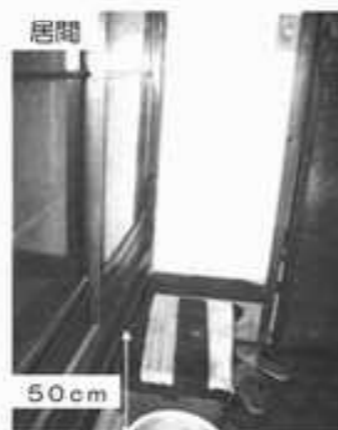
- ・便器は和式両用便器を使用している
- ・居間からトイレに行く際には、土間を歩いていく必要がある
- ・居間と土間の間には約50センチの段差がある
- ・段差解消には、簡単な空箱が置いてあって危険

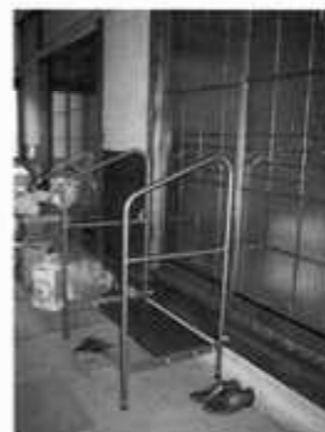
手すりと式台で段差を解消

- ・トイレは洋式便器とし、段差のあるところでは、手すりを軸にすることで方向転換の安全性を保つようにするため、式台と手すりを設けた。
- ・居間から土間へは、安全に上り下りができるように、手すりと式台を設置した
- ・浴室は、浴槽への出入り及び立ち上がり補助と入口から浴槽まで移動する際の転倒防止のため、手すりとシャワーチェアを設けた（シャワーチェアは福祉用具購入）

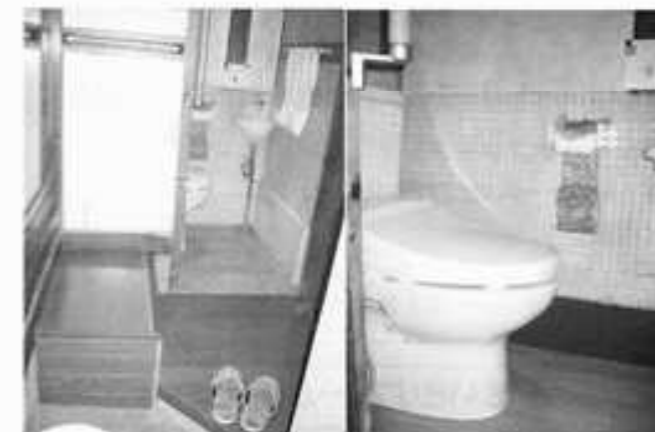
手すりを活かして安全に移動

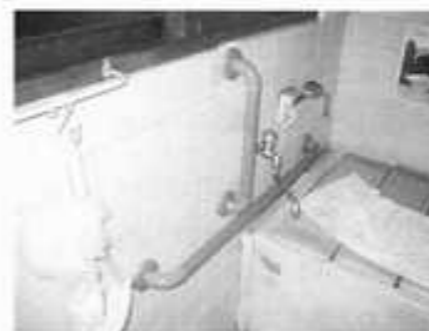
手すりとシャワーチェアでゆったり入浴
